ゼロ災害!! への挑戦

ヒヤリ・ハット事例

脚立に乗り店舗装飾の取付けを行っていた際、転落しそうになった

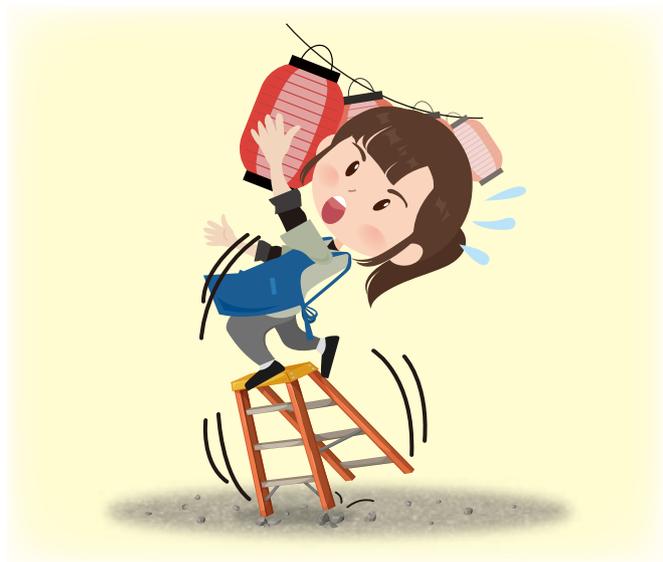
飲食店にて脚立に乗って、店舗装飾の取付けを行っていた際、足場が不安定であったためバランスを崩し脚立から転落しそうになった。

発生原因 作業前に脚立を設置する場所の状況を十分に確認していなかったこと。

- ・脚立の使用時は、必ず設置場所の安定性を確認すること。
- ・身を乗り出したり天板に乗って作業したりせず、ものを持ったまま脚立を乗り降りしないこと。
