ゼロ災害!! への挑戦

ヒヤリ・ハット事例

トラックの荷台から降りようとしたところ、
昇降機（テールゲートリフター）から転落しそうになった

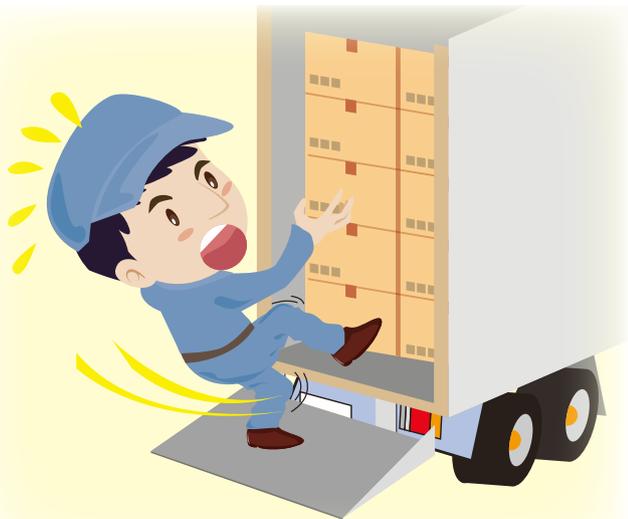
物流倉庫にてトラックへの荷積み作業後、荷台から降りようとしたところ昇降機との段差に気付かずバランスを崩し転落しそうになった。

発生原因 トラックの昇降機が完全に上がりきっていなかったこと。

- ・昇降機が完全に停止しているかを確認後に乗降すること。
- ・適切な保護具（保護帽・安全靴等）を身に着けること。
